**DIRECCION DE CONTRALORIA Y DESARROLLO
ADMINISTRATIVO DEL H. AYUNTAMIENTO
CONSTITUCIONAL DE COMPOSTELA, NAYARIT.**

**OBSERVACIONES A LA OBRA: CONSTRUCCION DE
DESAYUNADOR ESCOLAR EN ESCUELA SECUNDARIA
15 DE DICIEMBRE EN ZACUALPAN, NAYARIT.**

Dependencia	Presidencia Municipal
Sección	Contraloría Municipal
Oficio No.	XXXIX CONTRA/125/2015

Por medio del presente informo a usted el resultado de la revisión física de las siguientes obras:

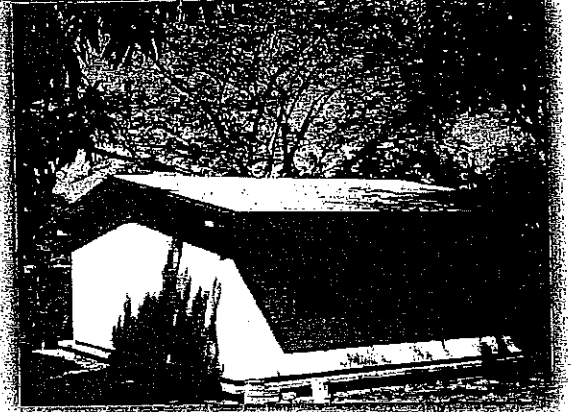
ALBA-14	<p>suministro y colocación de sistema prefabricado impermeabilizante a base de multicapa y asfalto modificado SBS de 4mm. Con un mínimo de 12% de polimero con refuerzo central de fibra de vidrio de 90 gr/cm2 con resina termoadherida acabado aparente con gravilla y en color terracota y/o de acuerdo a especificaciones. garantía 8 años</p>	M2	76.32	\$ 189.55	\$ 14,466.46
---------	----------------------------------------------------------------------------------------------------------------------------------------------------------------------------------------------------------------------------------------------------------------------------------------------------------------------------------------------------	----	-------	-----------	--------------

<p>No coincide el concepto cobrado, con lo fisico mostrado en obra, debido a que no se encuentra la colocación del imperabilizante prefabricado.</p>

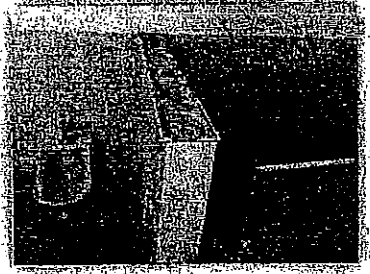
P03	Suministro y colocación de azulejo cerámico color hueso de 20.1 x 30.19 cm, sobre aplanado, asentado con pega azulejo blanco marca cemix, boquilllex plus sin arena color almendra marca cemix, incluye: materiales, mano de obra y herramienta.	M2	165	\$ 220.30	\$ 36,349.50
-----	--------------------------------------------------------------------------------------------------------------------------------------------------------------------------------------------------------------------------------------------------	----	-----	-----------	--------------

La colocación de azulejo no se encontró en sus óptimas condiciones, debido a que se encontró un faltante de metros en el área de mamparas en la parte superior no se encuentran terminadas correctamente y en el área de los lavabos están mal perfilados los cortes del azulejo, los cuales pueden causar un accidente.

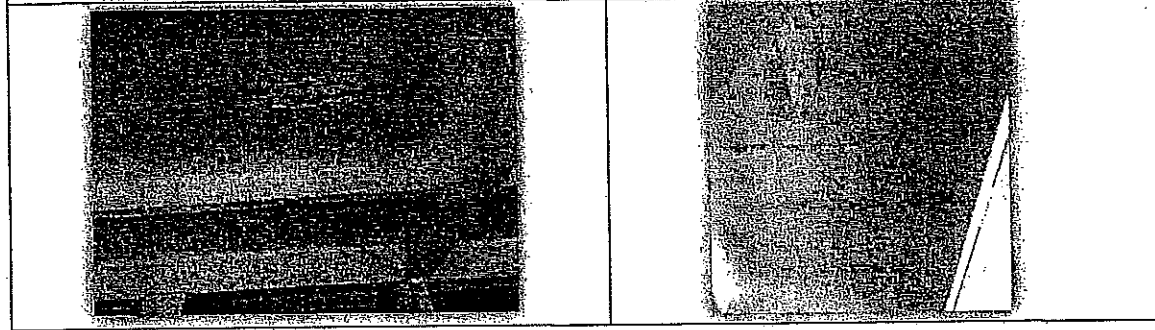
RE02	Aplanado acabado fino en plafon a base de mezcla yeso sellador vinilico berel, en espesor promedio de 2.2 cm, hasta 3.00 mts de altura, incluye desperdicio.	M2	65.32	\$ 103.87	\$ 6,784.79
------	--------------------------------------------------------------------------------------------------------------------------------------------------------------	----	-------	-----------	-------------

El aplanado no fue aplicado correctamente, se esta fisurando y se han caido varias partes, ademas de no haber solucionado el problema de la filtración de agua en la losa, por tal motivo seguira callendose todo el aplanado.

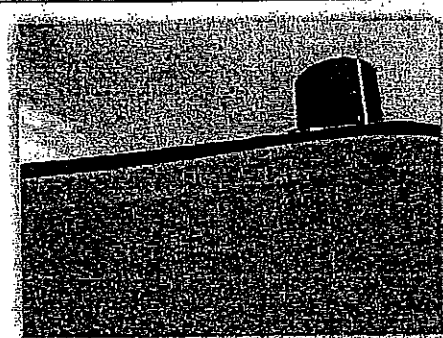
RE03	SUMINISTRO Y APLICACION DE PINTURA VINILICA EN MUROS A DOS MANOS, INCLUYE: 1 MANO DE SELLADOR, 2 MANOS DE PINTURA, LIMPIEZA DE REBABAS SE SELLARAN TODAS LAS FISURAS EN LOS APLANADOS Y JUNTAS CONSTRUCTIVAS PREVIO A LA COLOCACION DEL SELLADOR, CARGA Y ACARREOS DENTRO Y FUERA DE LA OBRA, LIMPIEZA DE L AREA DE TRABAJO INCLUYENDO PUERTAS Y VENTANAS Y TODO LO NECESARIO PARA SU CORRECTA EJECUCION.	M2	190.25	\$ 46.01	\$ 8,753.40
------	-----------------------------------------------------------------------------------------------------------------------------------------------------------------------------------------------------------------------------------------------------------------------------------------------------------------------------------------------------------------------------------------------------------	----	--------	----------	-------------

La aplicación de la pintura no esta colocada como lo dice el concepto cobrado, debido a que se ve deslavada la pintura y solo aparenta una sola mano.

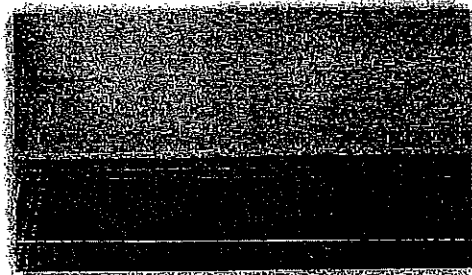
RE06 Suministro y aplicación pintura de aceite secado rápido en estructura metálica a dos manos, incluye: 2 manos de pintura, carga y acarreo dentro y fuera de la obra, limpieza del area de trabajo y todo lo necesario para su correcta ejecución. M2 27 \$ 165.48 \$ 4,467.96

La aplicación de esta pintura no se encuentra en las optimas condiciones, debido a que se esta despegando y dejando las estructuras sin protección.

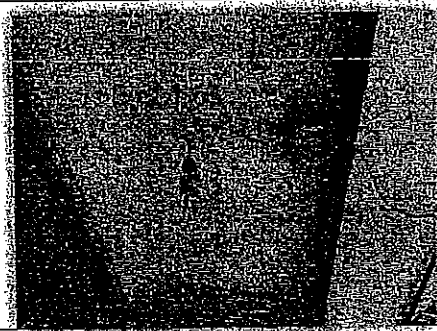
IN03	Suministro e instalación de salida de apagador, incluye poliducto naranja reforzado, caja galvanizada, cable no. 12, placa de plástico marca quinziño o similar, ranurado, resane de albañilería, limpieza, mano de obra y todo lo necesario para su correcta ejecución.	SAL	6	\$ 283.40	\$ 1,700.40
------	--------------------------------------------------------------------------------------------------------------------------------------------------------------------------------------------------------------------------------------------------------------------------	-----	---	-----------	-------------

La instalación de apagadores no fue exactamente la correcta, ya que encontramos uno en el la losa un lugar nada adecuado para su uso, además de no usar canaleta para la protección y estética del cable.

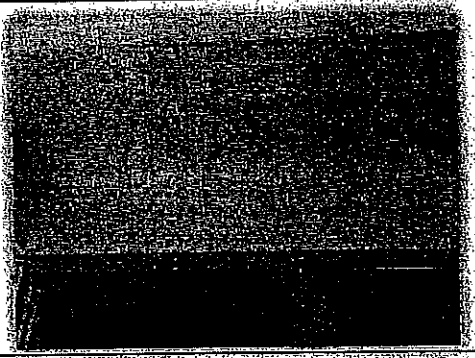
IN04	Suministro e instalación de lámpara slím de 2x60, incluye: balastra de 2x60, cable no. 12, placa de plástico marava quinzifio o similar, ranurado, resane de albañilería, limpieza, mano de obra, y todo lo necesario para su correcta ejecución.	SAL	8	\$ 601.62	\$ 4,812.96
------	---------------------------------------------------------------------------------------------------------------------------------------------------------------------------------------------------------------------------------------------------	-----	---	-----------	-------------

<p>En la revisión de las lámparas notamos que no todas son nuevas, varias son reutilizadas de las que ya existían.</p>

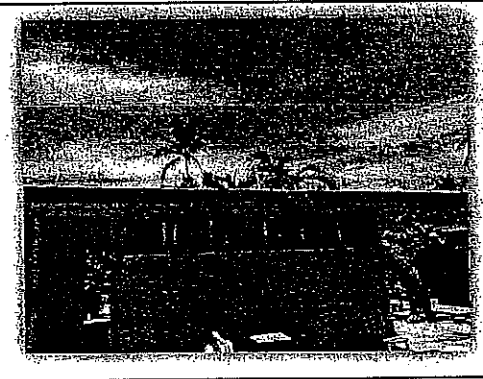
CANCE-4	Fabricación y colocación de ventana de aluminio de 1.80 x 0.65 mts con cancelería de aluminio natural de 3 1/2" x 2" para cristal de 6mm.	PZA	3	\$ 1,648.04	\$ 4,944.12
---------	-------------------------------------------------------------------------------------------------------------------------------------------	-----	---	-------------	-------------

<p>La colocación de la ventana si se encuentra pero ninguna tiene el cristal de 6 mm, además que no cumple con las especificaciones de Inife que debe ser cristal templado de 4mm.</p>
