**DIRECCION DE CONTRALORIA Y DESARROLLO
ADMINISTRATIVO DEL H. AYUNTAMIENTO
CONSTITUCIONAL DE COMPOSTELA, NAYARIT.**

**OBSERVACIONES A LA OBRA: CONSTRUCCION DE
PUENTE PEATONAL EN LA COLONIA LA COLMENA EN
LA PEÑITA DE JALTEMBA, NAYARIT.**

OBRA: CONSTRUCCION DE PUENTE PEATONAL EN LA COL. LA COLMENA EN LA PEÑITA DE JALTEMBA, NAYARIT.

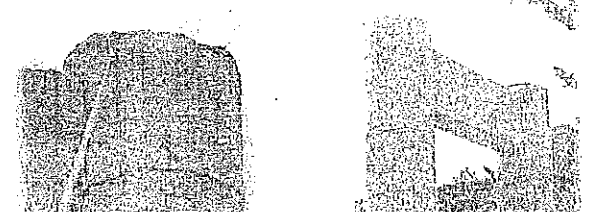
<p>Placas de acero no estan completamente emveidas (coladas) debido a que presentan oquedades, ocasionando la filtración de oxigeno y contaminando el acero de refuerzo.</p>

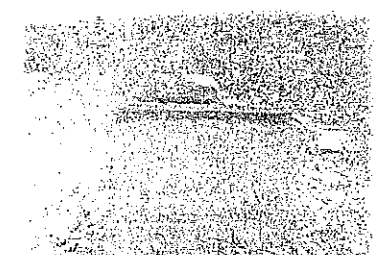
<p>Placas de acero de .40 x .40 mts no estan coladas sólidas, tienen hueco zona de contacto y resane muy superficial.</p>
